# Lote 4 - Rota: Raja Gabágia

**FRATAR**  
ENGENHARIA CONSULTIVA

| Diagnóstico da Calçada | Qualidade do Serviço | |
| Endereço: Rua Curitiba, 1607 | 72 | B |

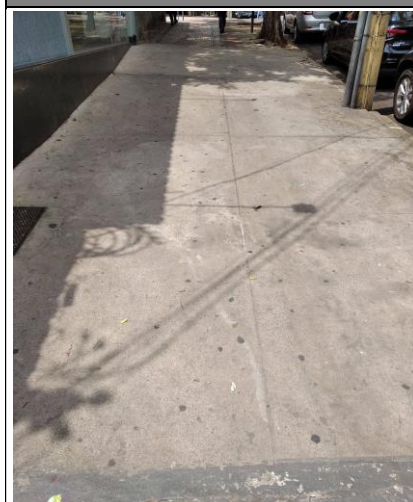
## Foto Geral

| ID | Itens Avaliados | Respostas | Nota |
|---|---|---|---|
| P_4 | Existência de Buracos ? | Poucos | 5 |
| P_6 | Presença de desníveis ? | Leve | 7 |
| P_16 | Classificação geral da calçada pelo pesquisador. | Ótimo(a) | 10 |
