# Lote 4 - Rota: Contorno

**FRATAR**  
ENGENHARIA CONSULTIVA

| Diagnóstico da Calçada | Qualidade do Serviço | |
| Endereço: Av.Contorno, 7613 | 69 | C |

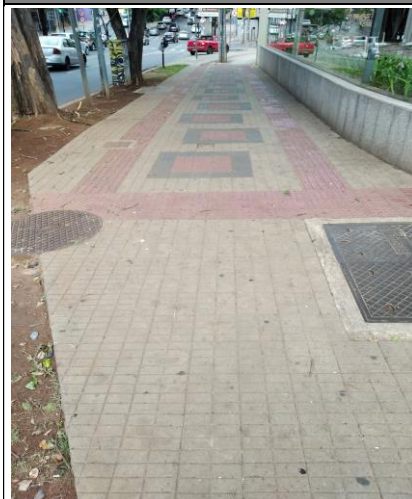
Foto Geral

| ID | Itens Avaliados | Respostas | Nota |
|---|---|---|---|
| P_4 | Existência de Buracos ? | Poucos | 5 |
| P_11 | O Passeio está no padrão da SMPU ? | Não | 0 |
| P_16 | Classificação geral da calçada pelo pesquisador. | Ótimo(a) | 10 |
