# Lote 4 - Rota: Contorno

**FRATAR**  
ENGENHARIA CONSULTIVA

| Diagnóstico da Calçada | Qualidade do Serviço | |
| Endereço: Av.Contorno, 3197 | 63 | C |

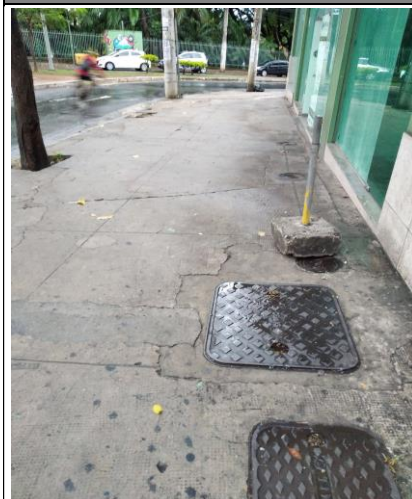
Foto Geral

| ID | Itens Avaliados | Respostas | Nota |
|---|---|---|---|
| P_4 | Existência de Buracos ? | Poucos | 5 |
| P_5 | Condições Gerais do Piso e meio-fio da calçada ? | Regular | 5 |
| P_16 | Classificação geral da calçada pelo pesquisador. | Regular | 5 |
