Lote 1 - Rota: Padre Pedro Pinto

Diagnóstico da Calçada		Qualidade do Serviço	
Endereço: Rua Padre Pedro Pinto, 6330		60	C
Data do Registro: 13/11/2019 11:23:37			
Num. Lote CTM: 190522700225

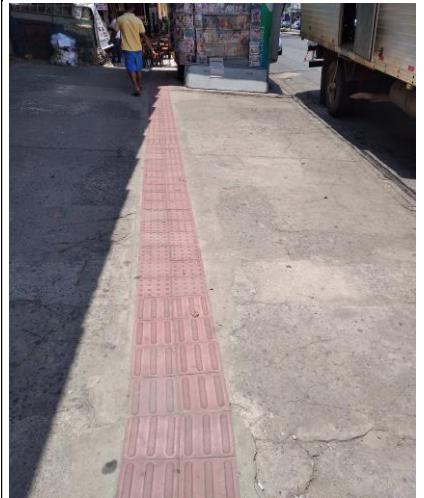
Foto Geral

ID	Itens Avaliados	Respostas	Nota
P_1	O Mobiliário urbano está dentro da faixa de serviço de 70 cm ?	Sim	-
P_2	Qual a largura livre do Passeio ?	Acima de 1.50 m	10
P_3	Tipo de revestimento da caçada ?	Concreto	10
P_4	Existencia de Buracos ?	Nenhum	10
P_5	Condições Gerais do Piso e meio-fio da calçada ?	Regular	5
P_6	Presença de desniveis ?	Severo	0
P_7	Tem rebaixamento de calçada para Pedestre ?	Não	10
P_8	Possui piso tátil ao longo da Calçada ?	Sim	-
P_9	A calçada Possui Rebaixamento de Veículos correto ?	Não	0
P_10	Existencia de altura livre menor que 2,10 m ?	Não	-
P_11	O Passeio está no padrao da SMPU ?	Não	0
P_12	A testada possui prática de estacionamento sobre o passeio ?	Não	10
P_13	Existe algum dispositivo de Drenagem sobre a calçada ?	Não	0
P_14	Existe PED em frente a testada ?	Não	-
P_15	Existe FTP em frente a testada ?	Não	-
P_16	Classificação geral da calçada pelo pesquisador.	Regular	5
