# Lote 4 - Rota: Contorno

**FRATAR**  
ENGENHARIA CONSULTIVA

| Diagnóstico da Calçada | Qualidade do Serviço | |
| Endereço: Av.Contorno, s/nº | 53 | C |

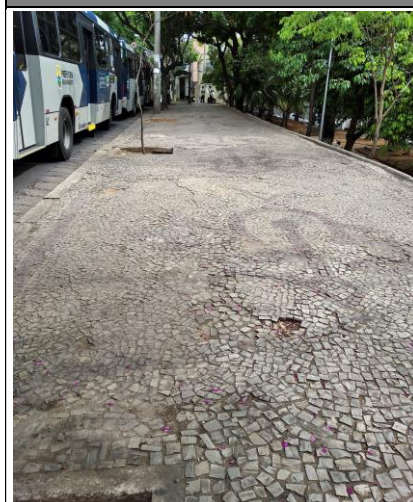
Foto Geral

| ID | Itens Avaliados | Respostas | Nota |
|---|---|---|---|
| P_4 | Existência de Buracos ? | Poucos | 5 |
| P_5 | Condições Gerais do Piso e meio-fio da calçada ? | Regular | 5 |
| P_7 | Tem rebaixamento de calçada para Pedestre ? | Não, mas deveria ter. | 0 |
| P_16 | Classificação geral da calçada pelo pesquisador. | Regular | 5 |
