# Lote 1 - Rota: Noroeste

**FRATAR**  
ENGENHARIA CONSULTIVA

| Diagnóstico da Calçada | Qualidade do Serviço | |
| Endereço: Av. Brigadeiro Eduardo Gomes, 1213 | 60 | C |

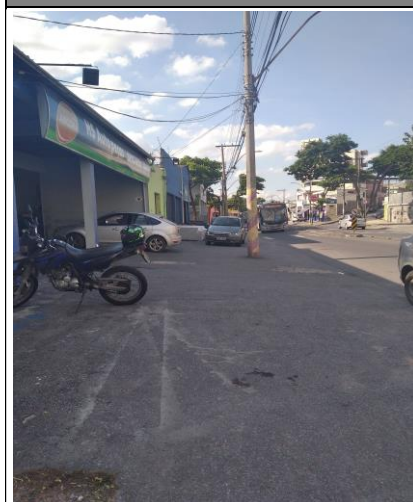
## Foto Geral

| ID | Itens Avaliados | Respostas | Nota |
|---|---|---|---|
| P_5 | Condições Gerais do Piso e meio-fio da calçada ? | Regular | 5 |
| P_11 | O Passeio está no padrão da SMPU ? | Não | 0 |
| P_12 | A testada possui prática de estacionamento sobre o passeio ? | Sim | 0 |
| P_16 | Classificação geral da calçada pelo pesquisador. | Regular | 5 |
