# Lote 4 - Rota: Contorno

| Diagnóstico da Calçada | Qualidade do Serviço | |
| Endereço: Av.Contorno, 2365 | 82 | B |
| Data do Registro: 04/11/2019 13:57:36 | | |

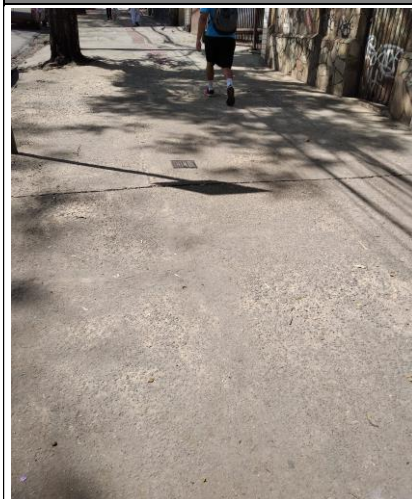
## Foto Geral

| ID | Itens Avaliados | Respostas | Nota |
|---|---|---|---|
| P_4 | Existência de Buracos ? | Poucos | 5 |
| P_6 | Presença de desníveis ? | Leve | 7 |
| P_11 | O Passeio está no padrão da SMPU ? | Não | 0 |
| P_16 | Classificação geral da calçada pelo pesquisador. | Ótimo(a) | 10 |
