Lote 4 - Rota: Contorno

FRATAR
ENGENHARIA CONSULTIVA

Diagnóstico da Calçada	Qualidade do Serviço	
Endereço: Av.Contorno, 4714 Data do Registro: 02/11/2019 17:59:47 Num. Lote CTM: 10135200355	78	B

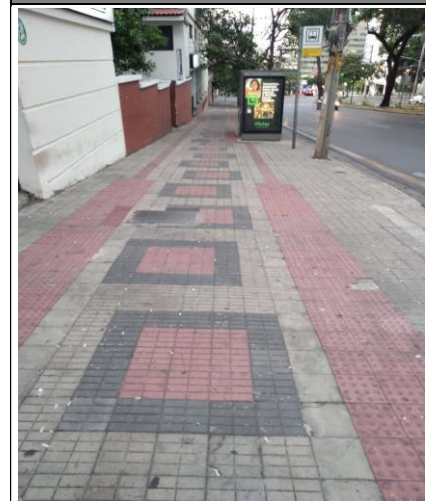
Foto Geral

ID	Itens Avaliados	Respostas	Nota
P_1	O Mobiliário urbano está dentro da faixa de serviço de 70 cm ?	Sim	-
P_2	Qual a largura livre do Passeio ?	Acima de 1.50 m	10
P_3	Tipo de revestimento da calçada ?	Ladrilho Hidráulico	10
P_4	Existência de Buracos ?	Poucos	5
P_5	Condições Gerais do Piso e meio-fio da calçada ?	Ótimo(a)	10
P_6	Presença de desníveis ?	Médio	3
P_7	Tem rebaixamento de calçada para Pedestre ?	Não	10
P_8	Possui piso tátil ao longo da Calçada ?	Sim	-
P_9	A calçada Possui Rebaixamento de Veículos correto ?	Sim	10
P_10	Existência de altura livre menor que 2,10 m ?	Não	-
P_11	O Passeio está no padrão da SMPU ?	Não	0
P_12	A testada possui prática de estacionamento sobre o passeio ?	Não	10
P_13	Existe algum dispositivo de Drenagem sobre a calçada ?	Não	0
P_14	Existe PED em frente a testada ?	Sim	-
P_15	Existe FTP em frente a testada ?	Não	-
P_16	Classificação geral da calçada pelo pesquisador.	Ótimo(a)	10
