# Lote 4 - Rota: Raja Gabáglia

| Diagnóstico da Calçada | Qualidade do Serviço | |
| Endereço: Av. Raja Gabáglia, 3155 | 85 | B |
| Data do Registro: 11/11/2019 14:30:30 | | |

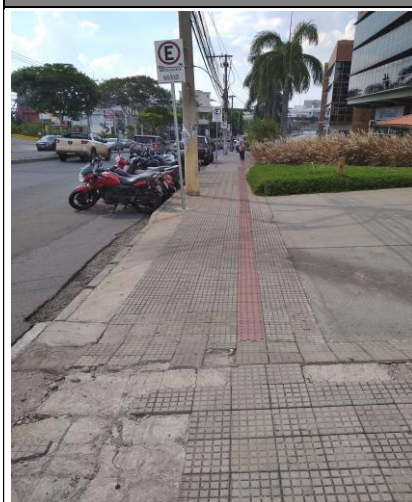
Foto Geral

| ID | Itens Avaliados | Respostas | Nota |
|---|---|---|---|
| P_5 | Condições Gerais do Piso e meio-fio da calçada ? | Ótimo(a) | 10 |
| P_12 | A testada possui prática de estacionamento sobre o passeio ? | Sim | 0 |
| P_16 | Classificação geral da calçada pelo pesquisador. | Ótimo(a) | 10 |
