# Lote 4 - Rota: Contorno

**FRATAR**  
ENGENHARIA CONSULTIVA

| Diagnóstico da Calçada | Qualidade do Serviço | |
| Endereço: Av.Contorno, 2147 | 52 | C |

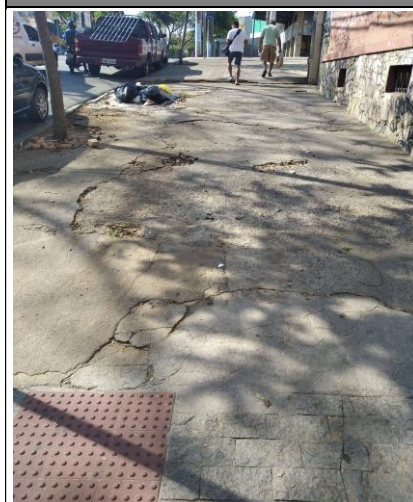
## Foto Geral

| ID | Itens Avaliados | Respostas | Nota |
|---|---|---|---|
| P_5 | Condições Gerais do Piso e meio-fio da calçada ? | Péssimo | 0 |
| P_16 | Classificação geral da calçada pelo pesquisador. | Ruim | 0 |

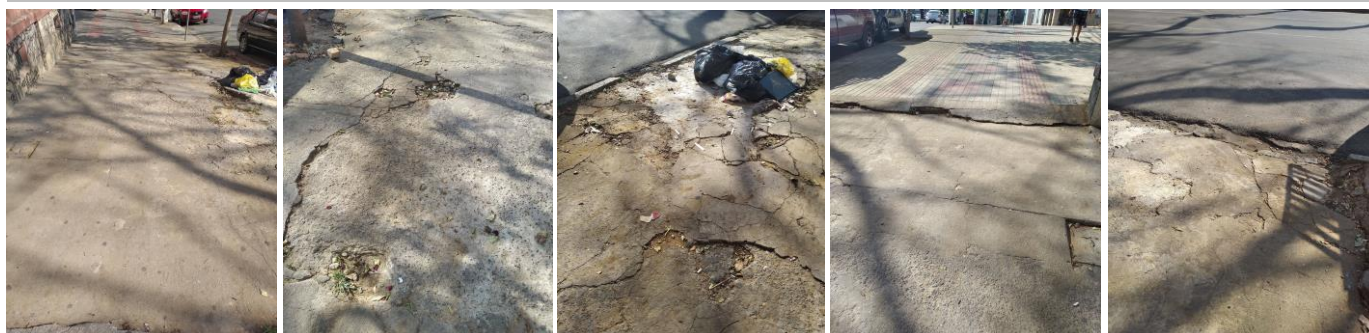
## Fotos Complementares - Detalhes do Passeio

| ID | Itens Avaliados | Respostas | Nota |
|---|---|---|---|
| P_4 | Existência de Buracos ? | Poucos | 5 |
| P_6 | Presença de desníveis ? | Leve | 7 |
