# Lote 1 - Rota: Noroeste

| Diagnóstico da Calçada | Qualidade do Serviço | |
| Endereço: Av. Ivaí, 236 | 62 | C |
| Num. Lote CTM: 130079000150 | | |

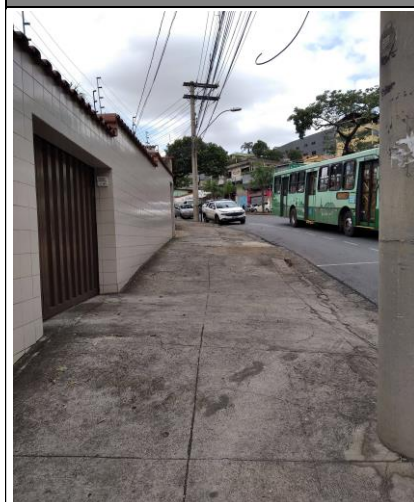
## Foto Geral

| ID | Itens Avaliados | Respostas | Nota |
|---|---|---|---|
| P_4 | Existência de Buracos ? | Poucos | 5 |
| P_5 | Condições Gerais do Piso e meio-fio da calçada ? | Regular | 5 |
| P_6 | Presença de desníveis ? | Leve | 7 |
| P_9 | A calçada Possui Rebaixamento de Veículos correto ? | Não | 0 |
| P_11 | O Passeio está no padrão da SMPU ? | Não | 0 |
| P_16 | Classificação geral da calçada pelo pesquisador. | Regular | 5 |
