# Lote 1 - Rota: Padre Pedro Pinto

**FRATAR**  
ENGENHARIA CONSULTIVA

| Diagnóstico da Calçada | Qualidade do Serviço | |
| Endereço: Rua Padre Pedro Pinto, 2390 | 60 | C |

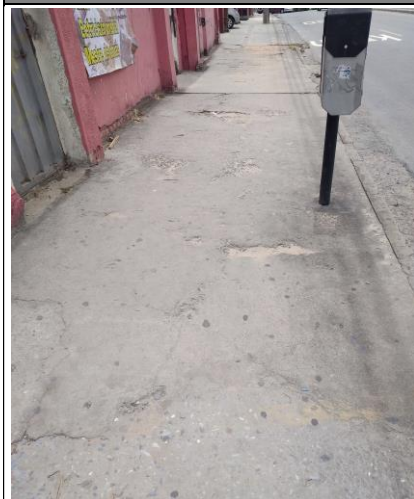
## Foto Geral

| ID | Itens Avaliados | Respostas | Nota |
|---|---|---|---|
| P_4 | Existência de Buracos ? | Poucos | 5 |
| P_5 | Condições Gerais do Piso e meio-fio da calçada ? | Péssimo | 0 |
| P_9 | A calçada Possui Rebaixamento de Veículos correto ? | Não | 0 |
| P_11 | O Passeio está no padrão da SMPU ? | Não | 0 |
| P_16 | Classificação geral da calçada pelo pesquisador. | Regular | 5 |
