# Lote 4 - Rota: Raja Gabágia

| Diagnóstico da Calçada | Qualidade do Serviço | |
| Endereço: Av. Olegário Maciel, 1300 | 80 | B |

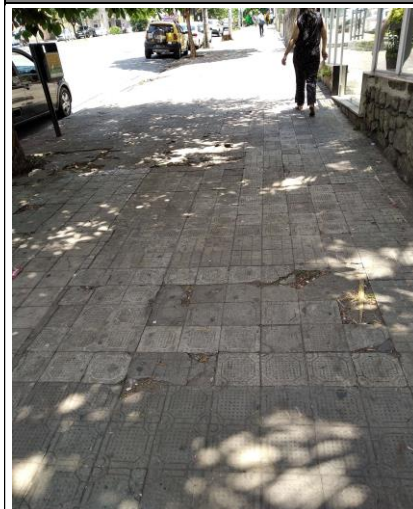
## Foto Geral

| ID | Itens Avaliados | Respostas | Nota |
|---|---|---|---|
| P_4 | Existência de Buracos ? | Poucos | 5 |
| P_5 | Condições Gerais do Piso e meio-fio da calçada ? | Regular | 5 |
