# Lote 1 - Rota: Noroeste

| Diagnóstico da Calçada | Qualidade do Serviço | |
| Endereço: Av. Ivaí, 64 | 65 | C |
| Data do Registro: 25/11/2019 15:30:57 | | |

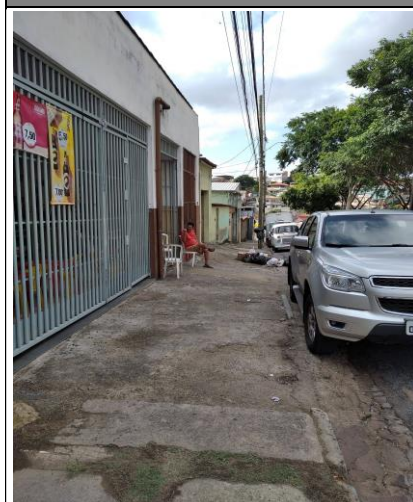
## Foto Geral

| ID | Itens Avaliados | Respostas | Nota |
|---|---|---|---|
| P_4 | Existência de Buracos ? | Poucos | 5 |
| P_5 | Condições Gerais do Piso e meio-fio da calçada ? | Regular | 5 |
| P_9 | A calçada Possui Rebaixamento de Veículos correto ? | Não | 0 |
| P_11 | O Passeio está no padrão da SMPU ? | Não | 0 |
| P_16 | Classificação geral da calçada pelo pesquisador. | Regular | 5 |
