# Lote 3 - Rota: Antônio Carlos II

**FRATAR**  
ENGENHARIA CONSULTIVA

| Diagnóstico da Calçada | Qualidade do Serviço | |
| Endereço: Av. Portugal, 1391 | 57 | C |

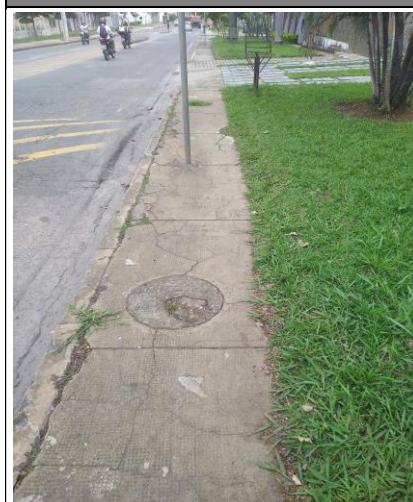
## Foto Geral

| ID | Itens Avaliados | Respostas | Nota |
|---|---|---|---|
| P_2 | Qual a largura livre do Passeio ? | Entre 0.80 m e 1.20 m | 4 |
| P_4 | Existência de Buracos ? | Poucos | 5 |
| P_5 | Condições Gerais do Piso e meio-fio da calçada ? | Regular | 5 |
| P_6 | Presença de desníveis ? | Médio | 3 |
| P_9 | A calçada Possui Rebaixamento de Veículos correto ? | Não | 0 |
| P_11 | O Passeio está no padrão da SMPU ? | Não | 0 |
