# Lote 1 - Rota: Carlos Luz

**FRATAR**  
ENGENHARIA CONSULTIVA

| Diagnóstico da Calçada | Qualidade do Serviço | |
| Endereço: Rua Conceição do Mato Dentro, 209 | 68 | C |

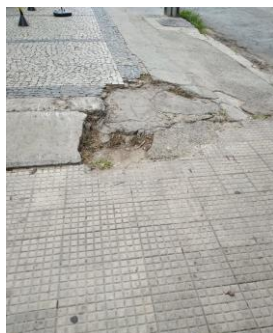
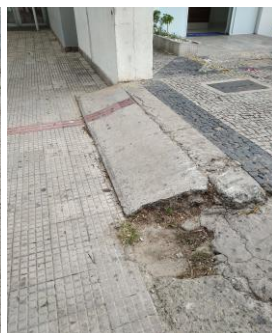
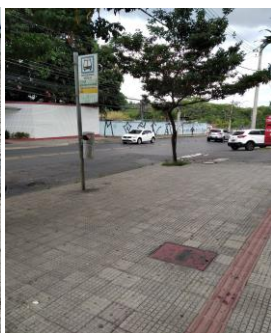
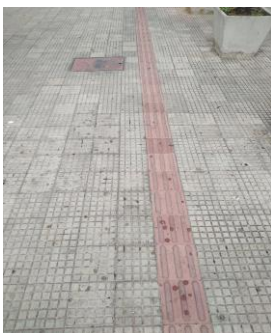
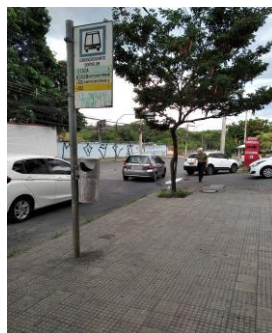
## Fotos Complementares - Detalhes do Passeio

| ID | Itens Avaliados | Respostas | Nota |
|---|---|---|---|
| P_4 | Existência de Buracos ? | Poucos | 5 |
| P_6 | Presença de desníveis ? | Médio | 3 |
