# Lote 4 - Rota: Contorno

| Diagnóstico da Calçada | Qualidade do Serviço | |
| Endereço: Av.Contorno, 8412 | 72 | B |

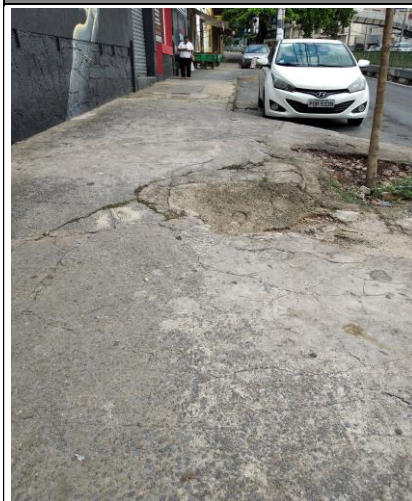
Foto Geral

| ID | Itens Avaliados | Respostas | Nota |
|---|---|---|---|
| P_4 | Existência de Buracos ? | Poucos | 5 |
| P_5 | Condições Gerais do Piso e meio-fio da calçada ? | Regular | 5 |
| P_6 | Presença de desníveis ? | Leve | 7 |
| P_16 | Classificação geral da calçada pelo pesquisador. | Regular | 5 |
