# Lote 5 - Rota: Sul

| Diagnóstico da Calçada | Qualidade do Serviço | |
| Endereço: Av. Nossa Sra. Do Carmo, 2070 | 45 | D |
| Num. Lote CTM: 91179100200 | | |

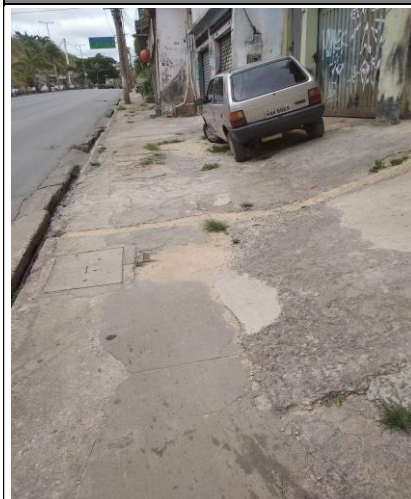
Foto Geral

| ID | Itens Avaliados | Respostas | Nota |
|---|---|---|---|
| P_4 | Existência de Buracos ? | Poucos | 5 |
| P_5 | Condições Gerais do Piso e meio-fio da calçada ? | Péssimo | 0 |
| P_9 | A calçada Possui Rebaixamento de Veículos correto ? | Não | 0 |
| P_11 | O Passeio está no padrão da SMPU ? | Não | 0 |
| P_16 | Classificação geral da calçada pelo pesquisador. | Ruim | 0 |
