# Lote 4 - Rota: Raja Gabágia

**FRATAR**  
ENGENHARIA CONSULTIVA

| Diagnóstico da Calçada | Qualidade do Serviço | |
|---|---|---|
| Endereço: Av. Olegário Maciel, s/nº | 78 | B |
| Data do Registro: 05/11/2019 11:08:37 | | |

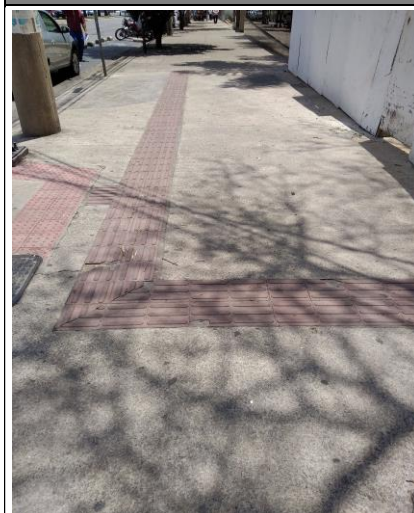
## Foto Geral

| ID | Itens Avaliados | Respostas | Nota |
|---|---|---|---|
| P_5 | Condições Gerais do Piso e meio-fio da calçada ? | Ótimo(a) | 10 |
| P_16 | Classificação geral da calçada pelo pesquisador. | Ótimo(a) | 10 |
