# Lote 4 - Rota: Contorno

| Diagnóstico da Calçada | Qualidade do Serviço | |
| Endereço: Av.Contorno, 9437 | 65 | C |

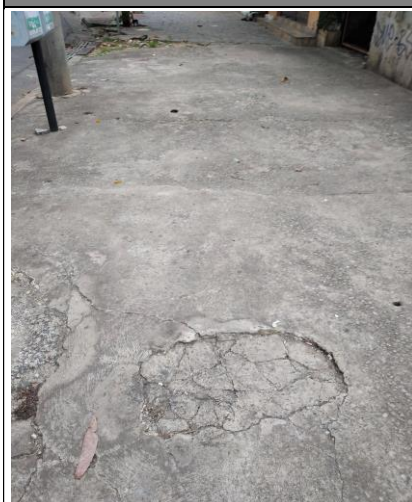
Foto Geral

| ID | Itens Avaliados | Respostas | Nota |
|---|---|---|---|
| P_4 | Existência de Buracos ? | Poucos | 5 |
| P_5 | Condições Gerais do Piso e meio-fio da calçada ? | Regular | 5 |
| P_9 | A calçada Possui Rebaixamento de Veículos correto ? | Não | 0 |
| P_11 | O Passeio está no padrão da SMPU ? | Não | 0 |
| P_16 | Classificação geral da calçada pelo pesquisador. | Regular | 5 |
