# Lote 1 - Rota: Noroeste

**FRATAR**  
ENGENHARIA CONSULTIVA

| Diagnóstico da Calçada | Qualidade do Serviço | |
| Endereço: Av. Abílio Machado, 2024 | 65 | C |

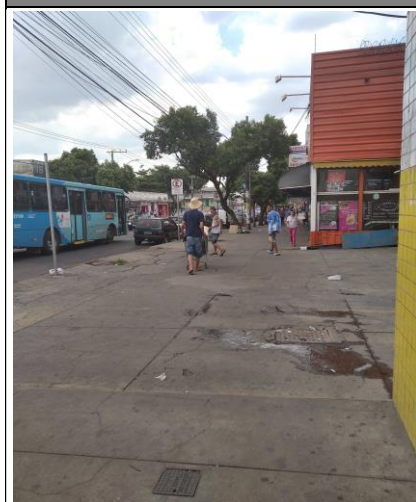
## Foto Geral

| ID | Itens Avaliados | Respostas | Nota |
|---|---|---|---|
| P_4 | Existência de Buracos ? | Poucos | 5 |
| P_5 | Condições Gerais do Piso e meio-fio da calçada ? | Regular | 5 |
| P_9 | A calçada Possui Rebaixamento de Veículos correto ? | Não | 0 |
| P_11 | O Passeio está no padrão da SMPU ? | Não | 0 |
| P_16 | Classificação geral da calçada pelo pesquisador. | Regular | 5 |
