# Lote 1 - Rota: Padre Pedro Pinto

**FRATAR**  
ENGENHARIA CONSULTIVA

| Diagnóstico da Calçada | Qualidade do Serviço | |
| Endereço: Rua Padre Pedro Pinto, 55 | 37 | D |

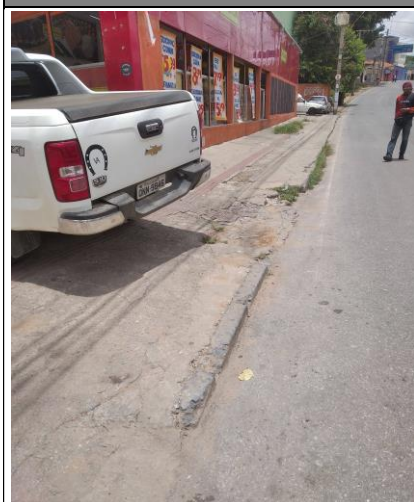
## Foto Geral

| ID | Itens Avaliados | Respostas | Nota |
|---|---|---|---|
| P_5 | Condições Gerais do Piso e meio-fio da calçada ? | Péssimo | 0 |
| P_6 | Presença de desníveis ? | Médio | 3 |
| P_12 | A testada possui prática de estacionamento sobre o passeio ? | Sim | 0 |
| P_16 | Classificação geral da calçada pelo pesquisador. | Ruim | 0 |

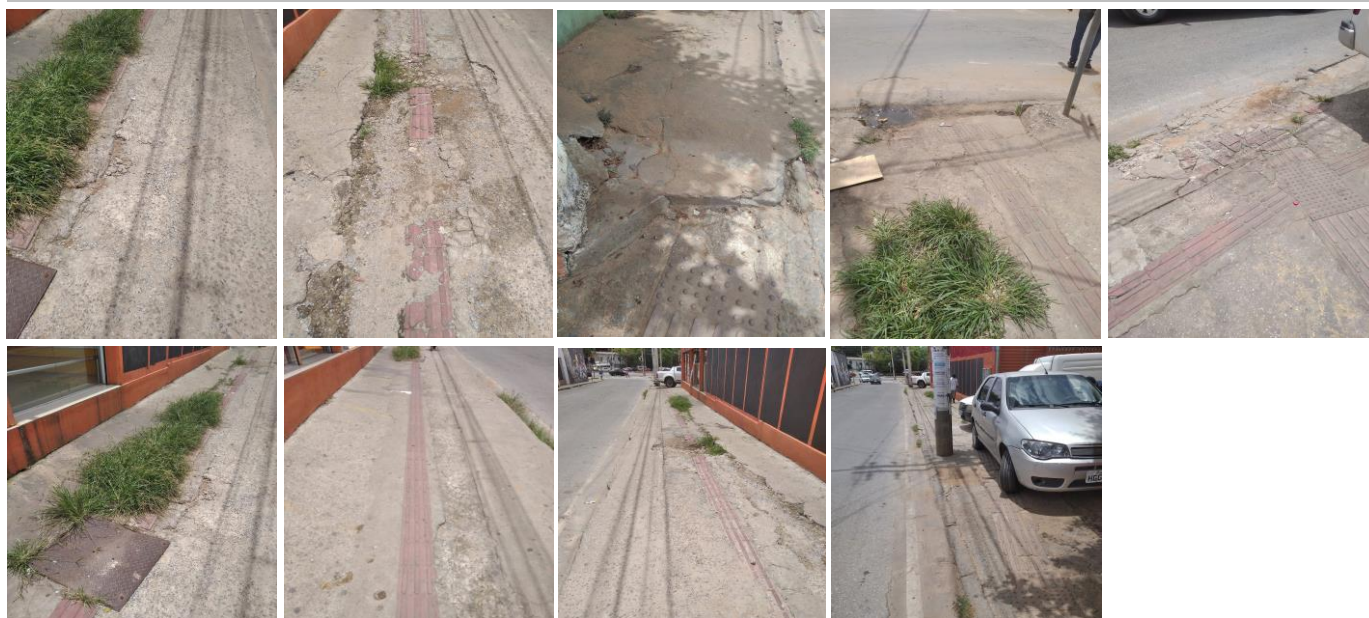
## Fotos Complementares - Detalhes do Passeio

| ID | Itens Avaliados | Respostas | Nota |
|---|---|---|---|
| P_4 | Existência de Buracos ? | Poucos | 5 |

| ID | Itens Avaliados | Respostas | Nota |
|---|---|---|---|
| P_7_3 | O rebaixo possui piso tátil ? | Não tem nenhum | -1 |
| P_8_8 | O piso tátil está em boas condições aparentes? | Não | 0 |
