# Lote 4 - Rota: Contorno

**FRATAR**  
ENGENHARIA CONSULTIVA

| Diagnóstico da Calçada | Qualidade do Serviço | |
| Endereço: Av.Contorno, 6165 | 81 | B |

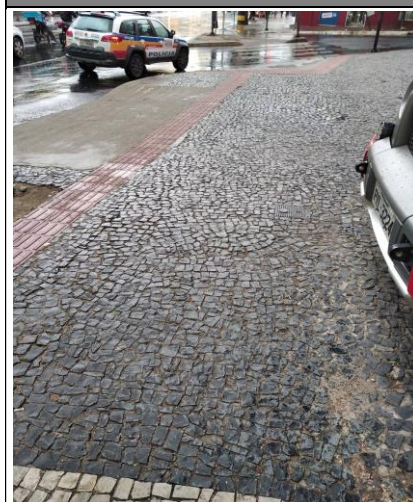
## Foto Geral

| ID | Itens Avaliados | Respostas | Nota |
|---|---|---|---|
| P_1 | O Mobiliário urbano está dentro da faixa de serviço de 70 cm ? | Sim | - |
| P_2 | Qual a largura livre do Passeio ? | Acima de 1.50 m | 10 |
| P_3 | Tipo de revestimento da calçada ? | Pedra Portuguesa | 8 |
| P_4 | Existência de Buracos ? | Poucos | 5 |
| P_5 | Condições Gerais do Piso e meio-fio da calçada ? | Ótimo(a) | 10 |
| P_6 | Presença de desníveis ? | Nenhum | 10 |
| P_7 | Tem rebaixamento de calçada para Pedestre ? | Sim | 8 |
| P_8 | Possui piso tátil ao longo da Calçada ? | Sim | - |
| P_9 | A calçada Possui Rebaixamento de Veículos correto ? | Sim | 10 |
| P_10 | Existência de altura livre menor que 2,10 m ? | Não | - |
| P_11 | O Passeio está no padrão da SMPU ? | Não | 0 |
| P_12 | A testada possui prática de estacionamento sobre o passeio ? | Não | 10 |
| P_13 | Existe algum dispositivo de Drenagem sobre a calçada ? | Não | 0 |
| P_14 | Existe PED em frente a testada ? | Não | - |
| P_15 | Existe FTP em frente a testada ? | Sim | - |
| P_16 | Classificação geral da calçada pelo pesquisador. | Ótimo(a) | 10 |
