# Lote 3 - Rota: Augusto de Lima

| Diagnóstico da Calçada | Qualidade do Serviço | |
| Endereço: Av. Augusto de Lima, 1168 | 65 | C |
| Data do Registro: 07/11/2019 10:56:21 | | |

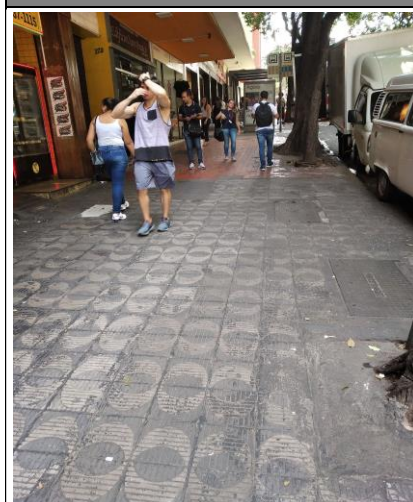
## Foto Geral

| ID | Itens Avaliados | Respostas | Nota |
|---|---|---|---|
| P_4 | Existência de Buracos ? | Poucos | 5 |
| P_5 | Condições Gerais do Piso e meio-fio da calçada ? | Regular | 5 |
| P_16 | Classificação geral da calçada pelo pesquisador. | Regular | 5 |
