# Lote 4 - Rota: Raja Gabaglia

| Diagnóstico da Calçada | Qualidade do Serviço | |
| Endereço: Av. Raja Gabaglia, 1740 | <b>84</b> | <b>B</b> |

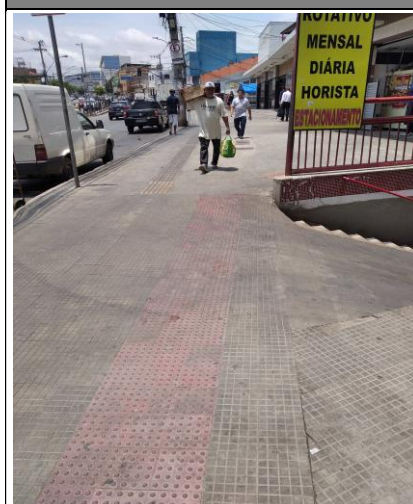
Foto Geral

| ID | Itens Avaliados | Respostas | Nota |
|---|---|---|---|
| P_16 | Classificação geral da calçada pelo pesquisador. | Regular | 5 |

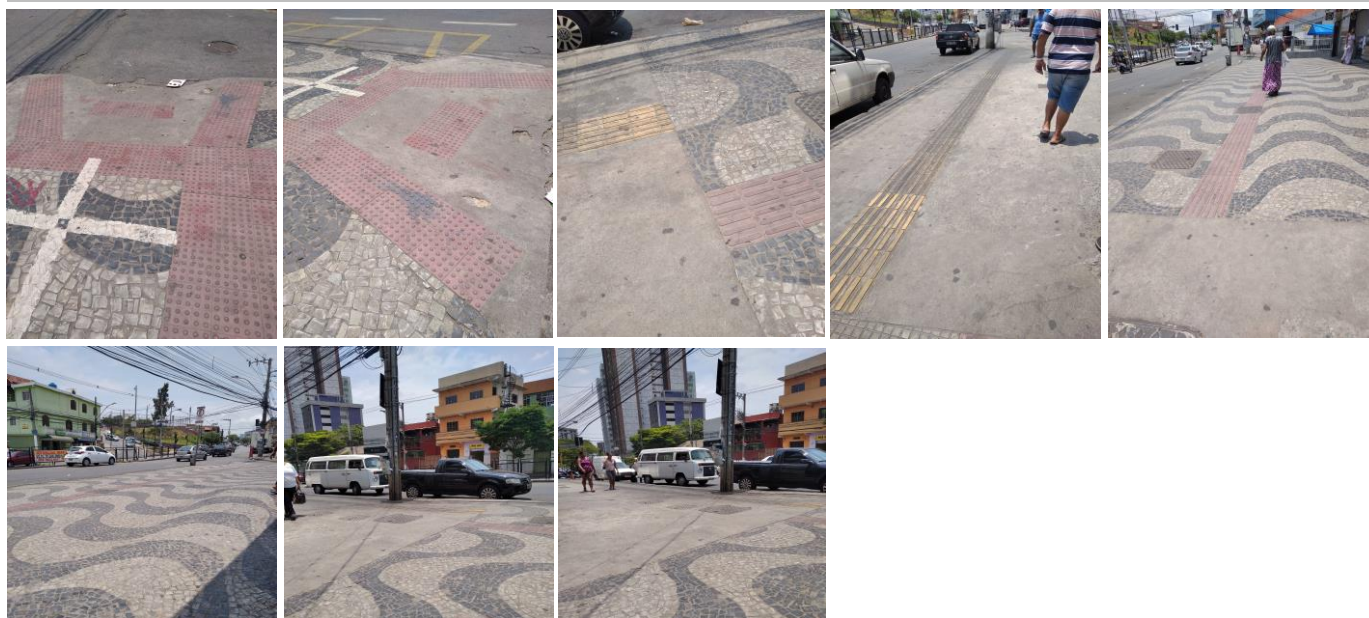
Fotos Complementares - Detalhes do Passeio

| ID | Itens Avaliados | Respostas | Nota |
|---|---|---|---|
| P_13_2 | | na mesma testada o padrão da calçada muda de concreto para pedra portuguesa, a cor do piso tátil também | 0 |
