# Lote 4 - Rota: Contorno

| Diagnóstico da Calçada | Qualidade do Serviço | |
| Endereço: Av.Contorno, 1843 | 55 | C |
| Data do Registro: 01/11/2019 16:54:36 | | |

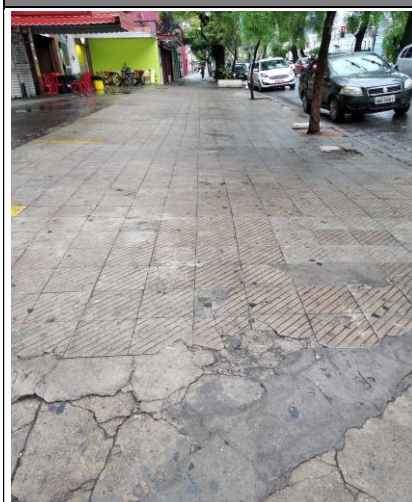
Foto Geral

| ID | Itens Avaliados | Respostas | Nota |
|---|---|---|---|
| P_4 | Existência de Buracos ? | Poucos | 5 |
| P_6 | Presença de desníveis ? | Severo | 0 |
| P_7 | Tem rebaixamento de calçada para Pedestre ? | Não, mas deveria ter. | 0 |
| P_11 | O Passeio está no padrão da SMPU ? | Não | 0 |
