# Lote 1 - Rota: Carlos Luz

**FRATAR**  
ENGENHARIA CONSULTIVA

| Diagnóstico da Calçada | Qualidade do Serviço | |
| Endereço: Rua Monteiro Lobato, 30 | 68 | C |

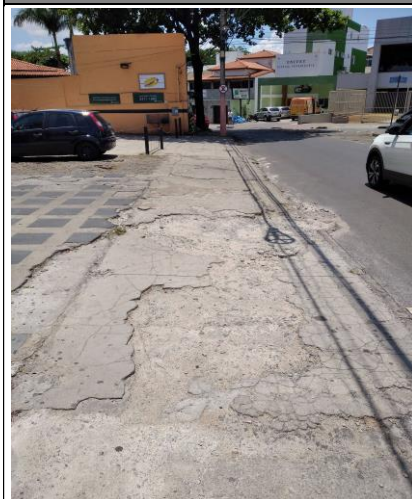
Foto Geral

| ID | Itens Avaliados | Respostas | Nota |
|---|---|---|---|
| P_4 | Existência de Buracos ? | Poucos | 5 |
| P_5 | Condições Gerais do Piso e meio-fio da calçada ? | Regular | 5 |
| P_6 | Presença de desníveis ? | Leve | 7 |
