| Diagnóstico da Calçada | Qualidade do Serviço | |
| Endereço: Av. Nossa Sra. Do Carmo, s/nº Data do Registro: 12/11/2019 11:47:01 Num. Lote CTM: 90356402200 | 34 | D |

Lote 5 - Rota: Sul

FRATAR
ENGENHARIA CONSULTIVA

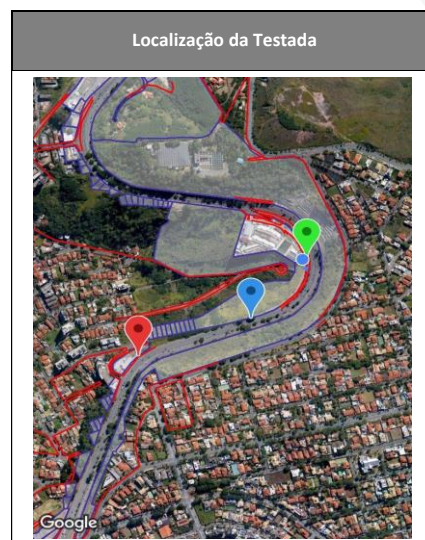
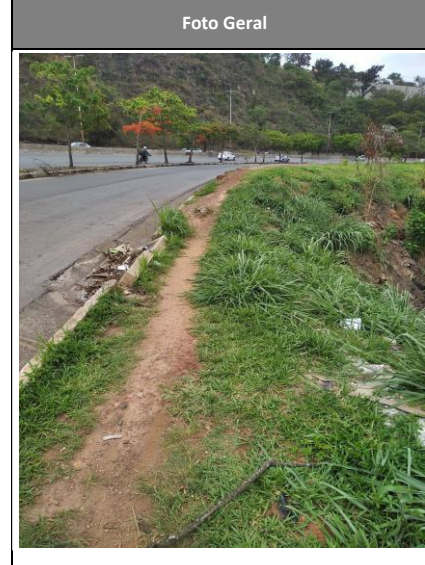
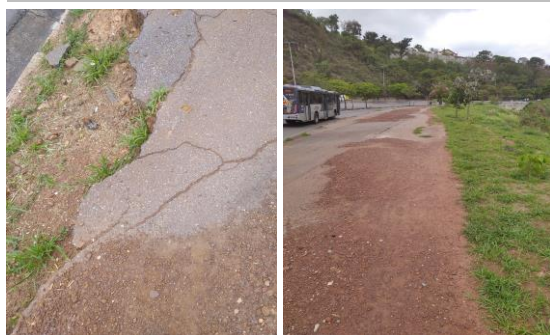
| ID | Itens Avaliados | Respostas | Nota |
|---|--|---|---|
| P_2 | Qual a largura livre do Passeio ? | Entre 0.80 m e 1.20 m | 10 |
| P_3 | Tipo de revestimento da calçada ? | Terra | 10 |
| P_5 | Condições Gerais do Piso e meio-fio da calçada ? | Péssimo | 10 |
| P_7 | Tem rebaixamento de calçada para Pedestre ? | Não | 0 |
| P_16 | Classificação geral da calçada pelo pesquisador. | Ruim | 10 |

| ID | Itens Avaliados | Respostas | Nota |
|---|--|--|---|
| P_13_2 | | I recuo sem calçada e sem empreendimentos ou demarcações para identificação de testada | 0 |
