# Lote 5 - Rota: Afonso Pena

| Diagnóstico da Calçada | Qualidade do Serviço | |
| Endereço: Av. Afonso Pena, 362 | 73 | B |
| Data do Registro: 04/11/2019 11:22:38 | | |

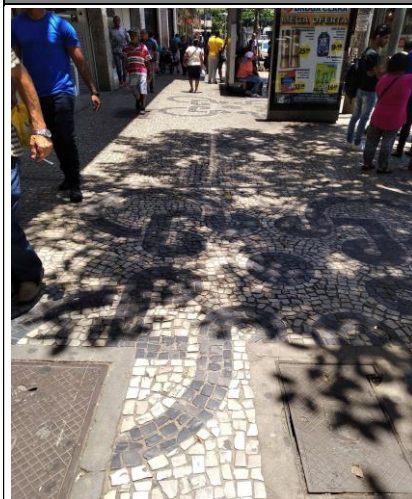
Foto Geral

| ID | Itens Avaliados | Respostas | Nota |
|---|---|---|---|
| P_3 | Tipo de revestimento da calçada ? | Pedra Portuguesa | 8 |
| P_4 | Existência de Buracos ? | Poucos | 10 |
| P_5 | Condições Gerais do Piso e meio-fio da calçada ? | Ótimo(a) | 10 |
| P_6 | Presença de desníveis ? | Nenhum | 10 |
| P_11 | O Passeio está no padrão da SMPU ? | Não | 0 |
| P_16 | Classificação geral da calçada pelo pesquisador. | Ótimo(a) | 10 |
