# Lote 4 - Rota: Contorno

| Diagnóstico da Calçada | Qualidade do Serviço | |
| Endereço: Av.Contorno, 1991 | 85 | B |

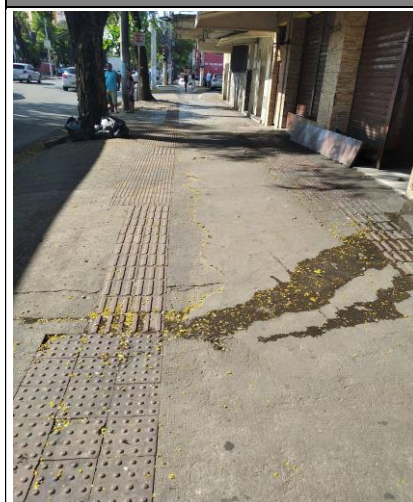
Foto Geral

| ID | Itens Avaliados | Respostas | Nota |
|---|---|---|---|
| P_4 | Existência de Buracos ? | Poucos | 5 |
| P_11 | O Passeio está no padrão da SMPU ? | Não | 0 |
| P_13 | Existe algum dispositivo de Drenagem sobre a calçada ? | Não | 0 |
| P_16 | Classificação geral da calçada pelo pesquisador. | Ótimo(a) | 10 |
