Lote 1 - Rota: Carlos Luz

Diagnóstico da Calçada		Qualidade do Serviço	
Endereço: Rua Sena Madureira, 522			
Data do Registro: 28/10/2019 09:28:39		66	C
Num. Lote CTM: 140904800175

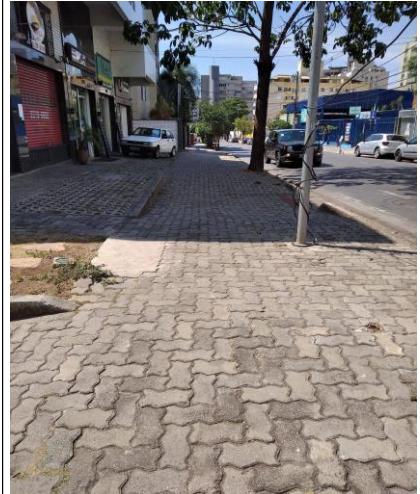
Foto Geral

ID	Itens Avaliados	Respostas	Nota
P_1	O Mobiliário urbano está dentro da faixa de serviço de 70 cm ?	Sim	-
P_2	Qual a largura livre do Passeio ?	Entre 1.20 m e 1.50 m	6
P_3	Tipo de revestimento da caçada ?	Bloco Intertravado de Concreto	10
P_4	Existencia de Buracos ?	Poucos	5
P_5	Condições Gerais do Piso e meio-fio da calçada ?	Ótimo(a)	10
P_6	Presença de desniveis ?	Leve	7
P_7	Tem rebaixamento de calçada para Pedestre ?	Sim	8
P_8	Possui piso tátil ao longo da Calçada ?	Não	-
P_9	A calçada Possui Rebaixamento de Veículos correto ?	N.A	0
P_10	Existencia de altura livre menor que 2,10 m ?	Não	-
P_11	O Passeio está no padrao da SMPU ?	Não	0
P_12	A testada possui prática de estacionamento sobre o passeio ?	Não	10
P_13	Existe algum dispositivo de Drenagem sobre a calçada ?	Não	0
P_14	Existe PED em frente a testada ?	Não	-
P_15	Existe FTP em frente a testada ?	Sim	-
P_16	Classificação geral da calçada pelo pesquisador.	Ótimo(a)	10
