# Lote 5 - Rota: Afonso Pena

**FRATAR**  
ENGENHARIA CONSULTIVA

| Diagnóstico da Calçada | Qualidade do Serviço | |
| Endereço: Av. Afonso Pena, 4200 | 78 | B |

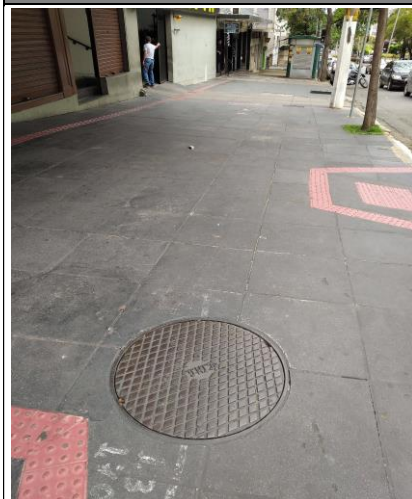
Foto Geral

| ID | Itens Avaliados | Respostas | Nota |
|---|---|---|---|
| P_16 | Classificação geral da calçada pelo pesquisador. | Ótimo(a) | 10 |
