# Lote 4 - Rota: Raja Gabáglia

Diagnóstico da Calçada		Qualidade do Serviço	
Endereço: Rua São Paulo, 1071		56	C
Data do Registro: 08/11/2019 07:54:48			
Num. Lote CTM: 10353400190

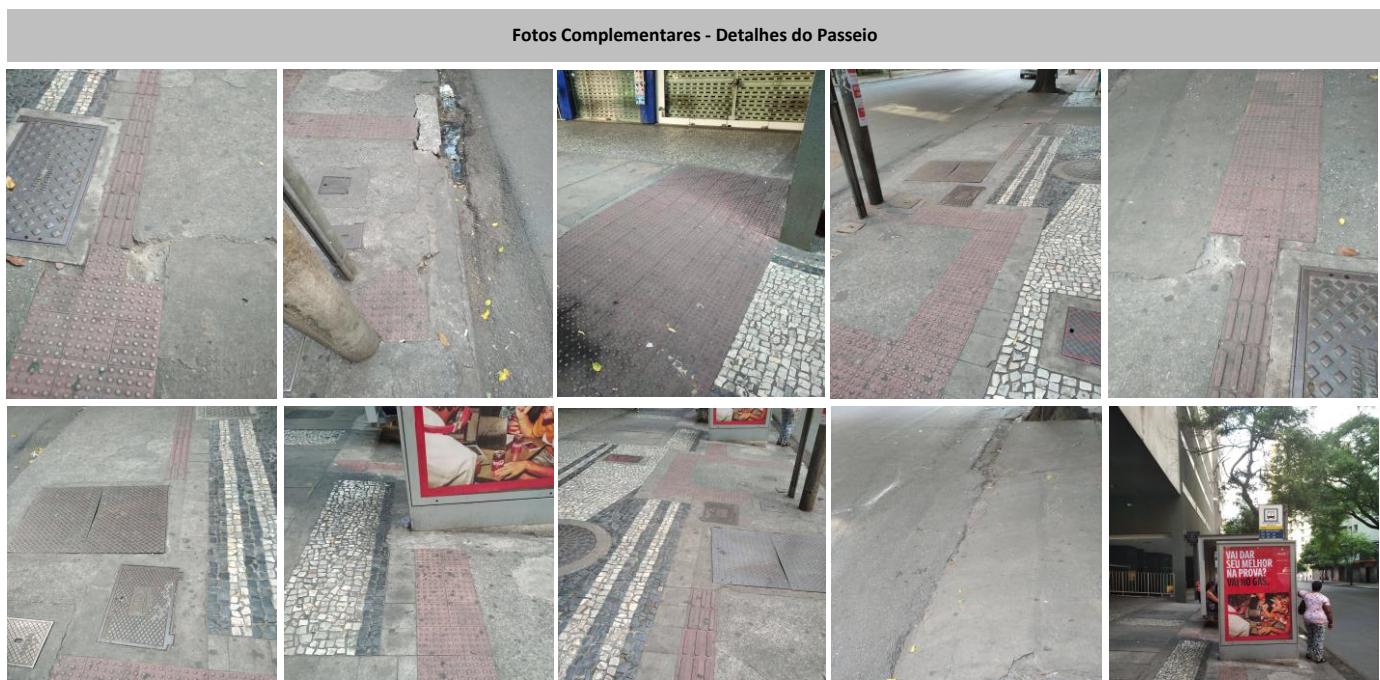
Localização da Testada
Foto Geral

ID	Itens Avaliados	Respostas	Nota
P_1	O Mobiliário urbano está dentro da faixa de serviço de 70 cm ?	Sim	-
P_2	Qual a largura livre do Passeio ?	Acima de 1.50 m	10
P_3	Tipo de revestimento da caçada ?	Pedra Portuguesa	8
P_4	Existencia de Buracos ?	Poucos	5
P_5	Condições Gerais do Piso e meio-fio da calçada ?	Regular	0
P_6	Presença de desniveis ?	Médio	10
P_7	Tem rebaixamento de calçada para Pedestre ?	Não	10
P_8	Possui piso tátil ao longo da Calçada ?	Sim	-
P_9	A calçada Possui Rebaixamento de Veículos correto ?	Não	0
P_10	Existencia de altura livre menor que 2,10 m ?	Não	-
P_11	O Passeio está no padrao da SMPU ?	Não	0
P_12	A testada possui prática de estacionamento sobre o passeio ?	Não	10
P_13	Existe algum dispositivo de Drenagem sobre a calçada ?	Não	0
P_14	Existe PED em frente a testada ?	Sim	-
P_15	Existe FTP em frente a testada ?	Não	-
P_16	Classificação geral da calçada pelo pesquisador.	Regular	5
