# Lote 3 - Rota: Leste 3

**FRATAR**  
ENGENHARIA CONSULTIVA

| Diagnóstico da Calçada | Qualidade do Serviço | |
| Endereço: Av. Andradas, s/nº | 59 | C |

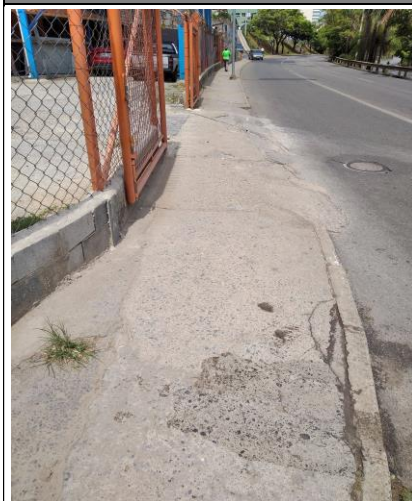
## Foto Geral

| ID | Itens Avaliados | Respostas | Nota |
|---|---|---|---|
| P_16 | Classificação geral da calçada pelo pesquisador. | Regular | 5 |

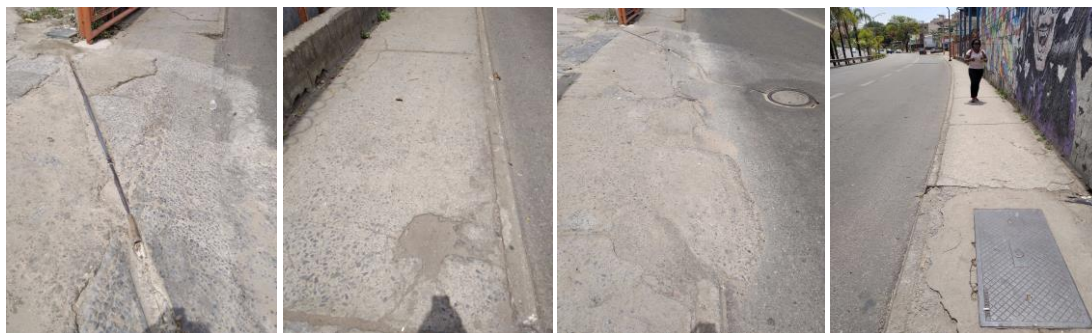
## Fotos Complementares - Detalhes do Passeio

| ID | Itens Avaliados | Respostas | Nota |
|---|---|---|---|
| P_4 | Existência de Buracos ? | Poucos | 5 |
| P_5 | Condições Gerais do Piso e meio-fio da calçada ? | Regular | 5 |
