# Lote 4 - Rota: Contorno

**FRATAR**  
ENGENHARIA CONSULTIVA

| Diagnóstico da Calçada | Qualidade do Serviço | |
| Endereço: Av.Contorno, s/nº | 78 | B |

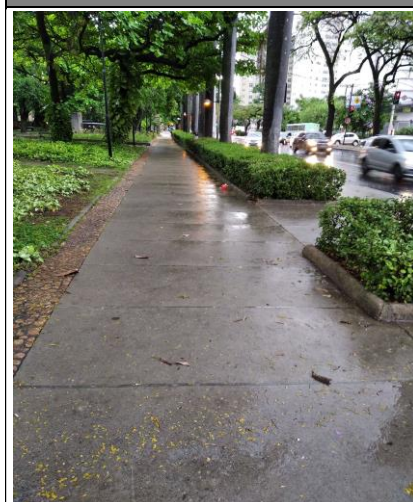
## Foto Geral

| ID | Itens Avaliados | Respostas | Nota |
|---|---|---|---|
| P_16 | Classificação geral da calçada pelo pesquisador. | Ótimo(a) | 10 |
