Lote 4 - Rota: Contorno

FRATAR
ENGENHARIA CONSULTIVA

Diagnóstico da Calçada		Qualidade do Serviço	
Endereço: Av.Contorno, 2244		75	B
Data do Registro: 04/11/2019 14:33:39			
Num. Lote CTM: 10569700565

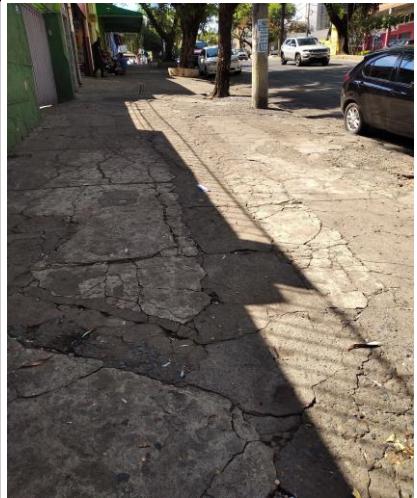
Foto Geral

ID	Itens Avaliados	Respostas	Nota
P_1	O Mobiliário urbano está dentro da faixa de serviço de 70 cm ?	Sim	-
P_2	Qual a largura livre do Passeio ?	Acima de 1.50 m	10
P_3	Tipo de revestimento da caçada ?	Concreto	10
P_4	Existencia de Buracos ?	Poucos	5
P_5	Condições Gerais do Piso e meio-fio da calçada ?	Regular	5
P_6	Presença de desniveis ?	Nenhum	10
P_7	Tem rebaixamento de calçada para Pedestre ?	Não	10
P_8	Possui piso tátil ao longo da Calçada ?	Não	-
P_9	A calçada Possui Rebaixamento de Veículos correto ?	Sim	10
P_10	Existencia de altura livre menor que 2,10 m ?	Não	-
P_11	O Passeio está no padrao da SMPU ?	Não	0
P_12	A testada possui prática de estacionamento sobre o passeio ?	Não	10
P_13	Existe algum dispositivo de Drenagem sobre a calçada ?	Não	0
P_14	Existe PED em frente a testada ?	Não	-
P_15	Existe FTP em frente a testada ?	Não	-
P_16	Classificação geral da calçada pelo pesquisador.	Regular	5
