Lote 1 - Rota: Padre Pedro Pinto

FRATAR
ENGENHARIA CONSULTIVA

Diagnóstico da Calçada	Qualidade do Serviço	
Endereço: Rua Padre Pedro Pinto, 2980 Data do Registro: 21/11/2019 10:19:13 Num. Lote CTM: 190167300155	60	C

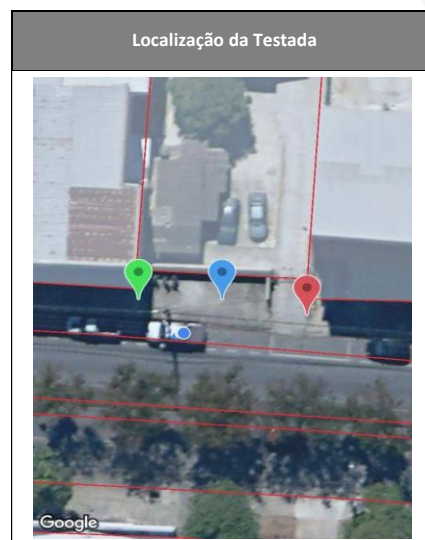
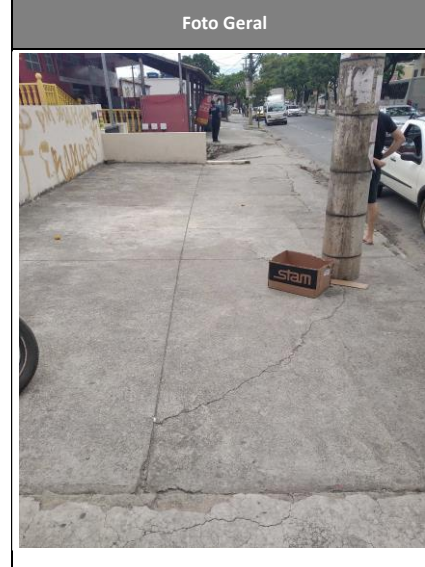
ID	Itens Avaliados	Respostas	Nota
P_1	O Mobiliário urbano está dentro da faixa de serviço de 70 cm ?	Sim	-
P_2	Qual a largura livre do Passeio ?	Acima de 1.50 m	10
P_3	Tipo de revestimento da calçada ?	Concreto	10
P_4	Existência de Buracos ?	Nenhum	10
P_5	Condições Gerais do Piso e meio-fio da calçada ?	Regular	5
P_6	Presença de desníveis ?	Severo	0
P_7	Tem rebaixamento de calçada para Pedestre ?	Não	10
P_8	Possui piso tátil ao longo da Calçada ?	Não	-
P_9	A calçada Possui Rebaixamento de Veículos correto ?	Não	0
P_10	Existência de altura livre menor que 2,10 m ?	Não	-
P_11	O Passeio está no padrão da SMPU ?	Não	0
P_12	A testada possui prática de estacionamento sobre o passeio ?	Não	10
P_13	Existe algum dispositivo de Drenagem sobre a calçada ?	Não	0
P_14	Existe PED em frente a testada ?	Não	-
P_15	Existe FTP em frente a testada ?	Não	-
P_16	Classificação geral da calçada pelo pesquisador.	Regular	5
