# Lote 1 - Rota: Noroeste

**FRATAR**  
ENGENHARIA CONSULTIVA

| Diagnóstico da Calçada | Qualidade do Serviço | |
|---|---|---|
| Endereço: Av. Abílio Machado, 1150 | 67 | C |
| Num. Lote CTM: 130037100235 | | |

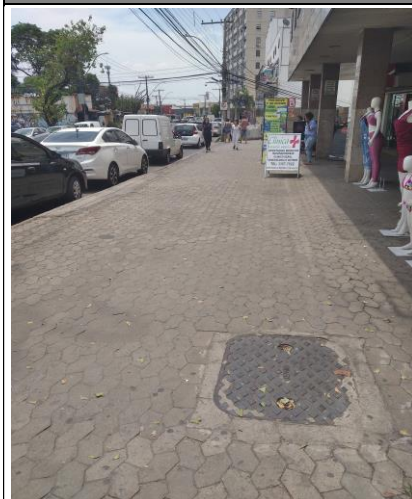
## Foto Geral

| ID | Itens Avaliados | Respostas | Nota |
|---|---|---|---|
| P_5 | Condições Gerais do Piso e meio-fio da calçada ? | Regular | 5 |
| P_6 | Presença de desníveis ? | Leve | 7 |
| P_16 | Classificação geral da calçada pelo pesquisador. | Regular | 5 |
