# Lote 4 - Rota: Raja Gabáglia

| Diagnóstico da Calçada | Qualidade do Serviço | |
| Endereço: Rua São Paulo, s/nº | 66 | C |

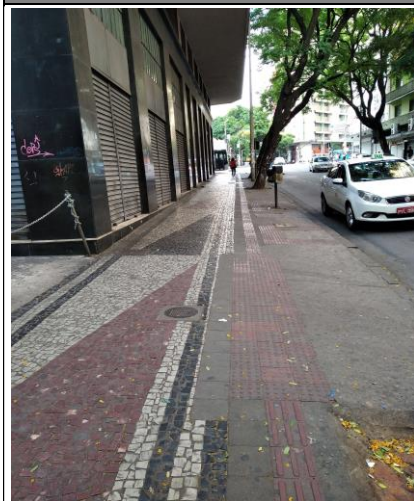
Foto Geral

| ID | Itens Avaliados | Respostas | Nota |
|---|---|---|---|
| P_4 | Existência de Buracos ? | Poucos | 5 |
| P_9 | A calçada Possui Rebaixamento de Veículos correto ? | Não | 0 |
| P_11 | O Passeio está no padrão da SMPU ? | Não | 0 |
| P_13 | Existe algum dispositivo de Drenagem sobre a calçada ? | Sim | 0 |
