# Lote 4 - Rota: Raja Gabáglia

| Diagnóstico da Calçada | Qualidade do Serviço | |
| Endereço: Rua São Paulo, 893 | 51 | C |

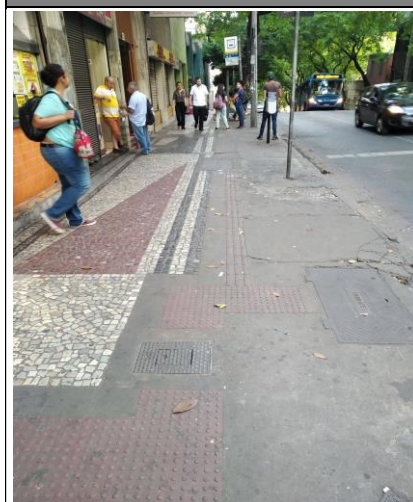
## Foto Geral

| ID | Itens Avaliados | Respostas | Nota |
|---|---|---|---|
| P_4 | Existência de Buracos ? | Poucos | 5 |
| P_5 | Condições Gerais do Piso e meio-fio da calçada ? | Péssimo | 5 |
| P_11 | O Passeio está no padrão da SMPU ? | Não | 0 |
| P_16 | Classificação geral da calçada pelo pesquisador. | Ruim | 5 |
