# Lote 4 - Rota: Contorno

**FRATAR**  
ENGENHARIA CONSULTIVA

| Diagnóstico da Calçada | Qualidade do Serviço | |
| Endereço: Av.Contorno, 6975 | 80 | B |

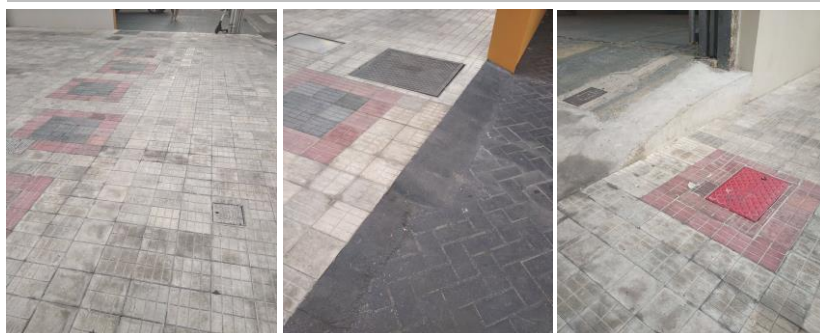
## Fotos Complementares - Detalhes do Passeio

| ID | Itens Avaliados | Respostas | Nota |
|---|---|---|---|
| P_6 | Presença de desníveis ? | Severo | 0 |
| P_11 | O Passeio está no padrão da SMPU ? | Não | 0 |
