# Lote 3 - Rota: Antônio Carlos II

**FRATAR**  
ENGENHARIA CONSULTIVA

| Diagnóstico da Calçada | Qualidade do Serviço | |
| Endereço: Av. Portugal, 2213 | 69 | C |

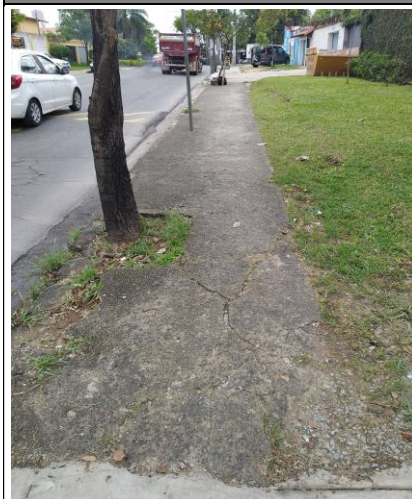
## Foto Geral

| ID | Itens Avaliados | Respostas | Nota |
|---|---|---|---|
| P_2 | Qual a largura livre do Passeio ? | Entre 0.80 m e 1.20 m | 4 |
| P_4 | Existência de Buracos ? | Poucos | 5 |
| P_9 | A calçada Possui Rebaixamento de Veículos correto ? | Não | 0 |
| P_11 | O Passeio está no padrão da SMPU ? | Não | 0 |
| P_16 | Classificação geral da calçada pelo pesquisador. | Ótimo(a) | 10 |
