# Lote 1 - Rota: Padre Pedro Pinto

**FRATAR**  
ENGENHARIA CONSULTIVA

| Diagnóstico da Calçada | Qualidade do Serviço | |
| Endereço: Rua Padre Pedro Pinto, 889 | 53 | C |

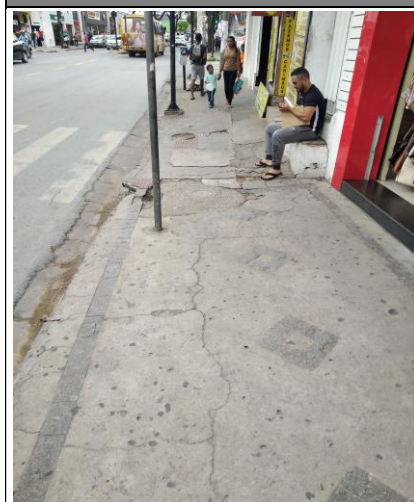
## Foto Geral

| ID | Itens Avaliados | Respostas | Nota |
|---|---|---|---|
| P_4 | Existência de Buracos ? | Poucos | 5 |
| P_5 | Condições Gerais do Piso e meio-fio da calçada ? | Péssimo | 0 |
| P_11 | O Passeio está no padrão da SMPU ? | Não | 0 |
| P_16 | Classificação geral da calçada pelo pesquisador. | Ruim | 0 |

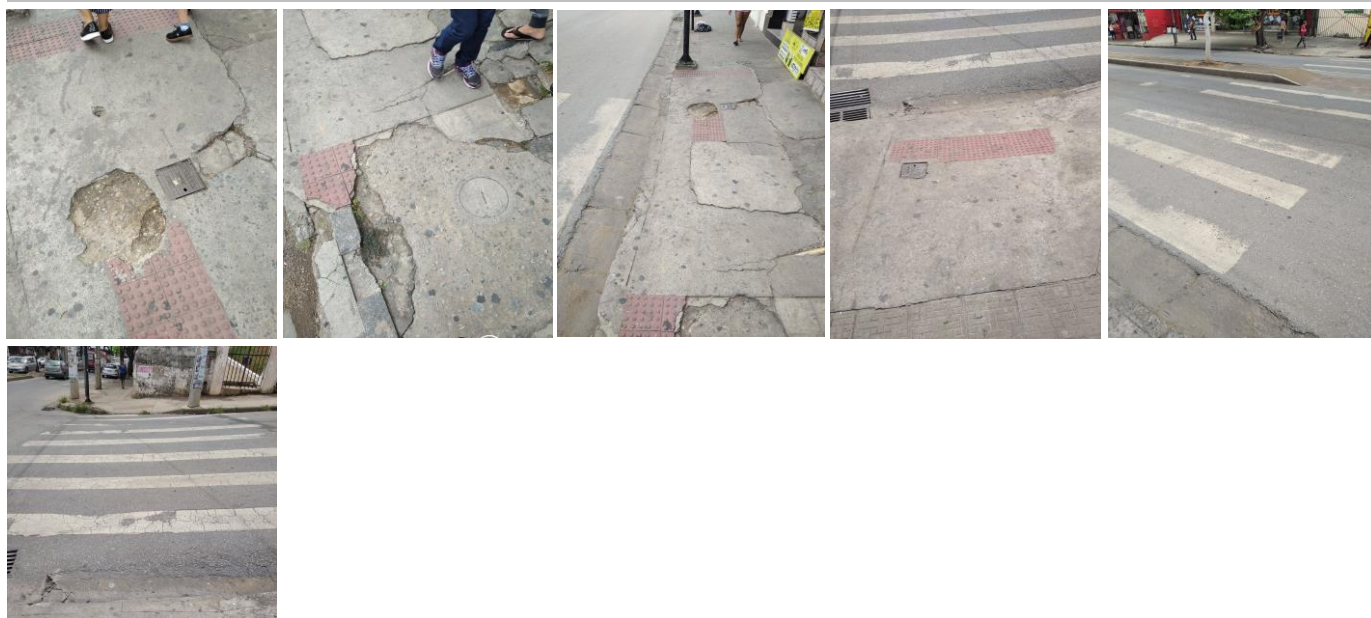
## Fotos Complementares - Detalhes do Passeio

| ID | Itens Avaliados | Respostas | Nota |
|---|---|---|---|
| P_7_3 | O rebaixo possui piso tátil ? | Tem só piso de alerta | -1 |
| P_7_3_1 | O piso tátil de alerta e direcional do rebaixo está conforme a norma ? | Não | -1 |
