# Lote 5 - Rota: Afonso Pena

Diagnóstico da Calçada		Qualidade do Serviço	
Endereço: Av. Afonso Pena, 3577		65	C
Data do Registro: 01/11/2019 10:40:00			
Num. Lote CTM: 80608000230

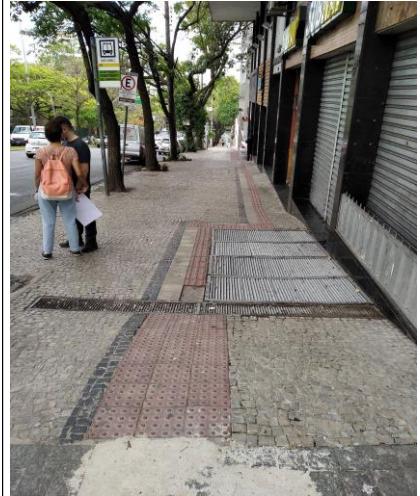
## Foto Geral

ID	Itens Avaliados	Respostas	Nota
P_1	O Mobiliário urbano está dentro da faixa de serviço de 70 cm ?	Sim	-
P_2	Qual a largura livre do Passeio ?	Acima de 1.50 m	10
P_3	Tipo de revestimento da caçada ?	Pedra Portuguesa	0
P_4	Existencia de Buracos ?	Nenhum	10
P_5	Condições Gerais do Piso e meio-fio da calçada ?	Regular	10
P_6	Presença de desniveis ?	Leve	10
P_7	Tem rebaixamento de calçada para Pedestre ?	Não	10
P_8	Possui piso tátil ao longo da Calçada ?	Sim	-
P_9	A calçada Possui Rebaixamento de Veículos correto ?	Não	10
P_10	Existencia de altura livre menor que 2,10 m ?	Não	-
P_11	O Passeio está no padrao da SMPU ?	Não	0
P_12	A testada possui prática de estacionamento sobre o passeio ?	Não	10
P_13	Existe algum dispositivo de Drenagem sobre a calçada ?	Sim	0
P_14	Existe PED em frente a testada ?	Sim	-
P_15	Existe FTP em frente a testada ?	Não	-
P_16	Classificação geral da calçada pelo pesquisador.	Regular	10
