# Lote 1 - Rota: Padre Pedro Pinto

Diagnóstico da Calçada	Qualidade do Serviço	
Endereço: Rua Padre Pedro Pinto, 5750 Data do Registro: 13/11/2019 13:08:28 Num. Lote CTM: 190527000270	70	C

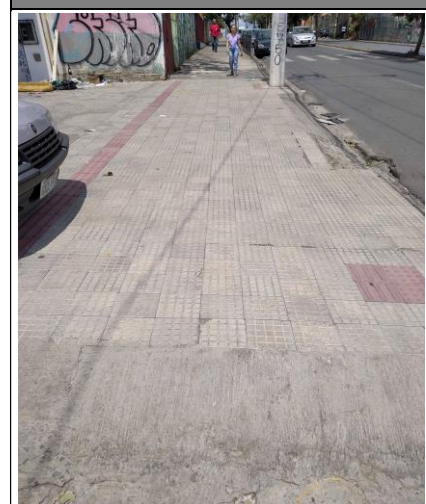
Foto Geral

ID	Itens Avaliados	Respostas	Nota
P_1	O Mobiliário urbano está dentro da faixa de serviço de 70 cm ?	Sim	-
P_2	Qual a largura livre do Passeio ?	Acima de 1.50 m	10
P_3	Tipo de revestimento da calçada ?	Ladrilho Hidráulico	10
P_4	Existência de Buracos ?	Nenhum	10
P_5	Condições Gerais do Piso e meio-fio da calçada ?	Ótimo(a)	10
P_6	Presença de desníveis ?	Severo	0
P_7	Tem rebaixamento de calçada para Pedestre ?	Não	10
P_8	Possui piso tátil ao longo da Calçada ?	Sim	-
P_9	A calçada Possui Rebaixamento de Veículos correto ?	Não	0
P_10	Existência de altura livre menor que 2,10 m ?	Não	-
P_11	O Passeio está no padrão da SMPU ?	Não	0
P_12	A testada possui prática de estacionamento sobre o passeio ?	Não	10
P_13	Existe algum dispositivo de Drenagem sobre a calçada ?	Não	0
P_14	Existe PED em frente a testada ?	Não	-
P_15	Existe FTP em frente a testada ?	Não	-
P_16	Classificação geral da calçada pelo pesquisador.	Ótimo(a)	10
