# Lote 3 - Rota: Augusto de Lima

| Diagnóstico da Calçada | Qualidade do Serviço | |
| Endereço: Av. Augusto de Lima, 2094 | 55 | C |

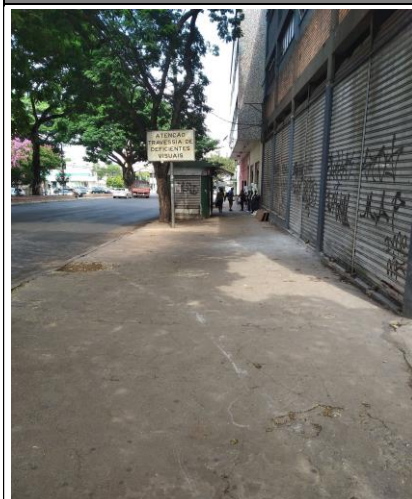
## Foto Geral

| ID | Itens Avaliados | Respostas | Nota |
|---|---|---|---|
| P_4 | Existência de Buracos ? | Poucos | 5 |
| P_5 | Condições Gerais do Piso e meio-fio da calçada ? | Regular | 5 |
| P_7 | Tem rebaixamento de calçada para Pedestre ? | Não, mas deveria ter. | 0 |
| P_11 | O Passeio está no padrão da SMPU ? | Não | 0 |
| P_16 | Classificação geral da calçada pelo pesquisador. | Regular | 5 |
