# Lote 1 - Rota: Padre Pedro Pinto

| Diagnóstico da Calçada | Qualidade do Serviço | |
| Endereço: Rua Padre Pedro Pinto, 1471 | 67 | C |
| Data do Registro: 22/11/2019 09:02:54 | | |

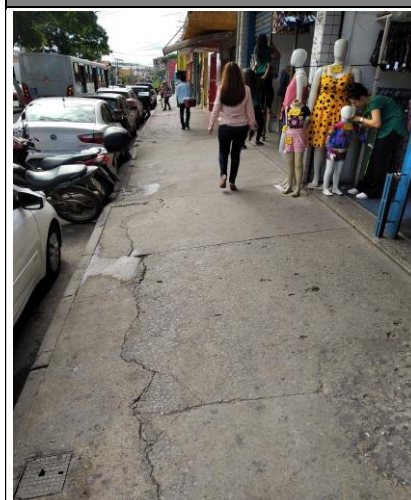
Foto Geral

| ID | Itens Avaliados | Respostas | Nota |
|---|---|---|---|
| P_4 | Existência de Buracos ? | Poucos | 5 |
| P_5 | Condições Gerais do Piso e meio-fio da calçada ? | Regular | 5 |
| P_6 | Presença de desníveis ? | Leve | 7 |
| P_9 | A calçada Possui Rebaixamento de Veículos correto ? | Não | 0 |
| P_11 | O Passeio está no padrão da SMPU ? | Não | 0 |
