# Lote 4 - Rota: Raja Gabáglia

**FRATAR**  
ENGENHARIA CONSULTIVA

| Diagnóstico da Calçada | Qualidade do Serviço | |
| Endereço: Rua São Paulo, 510 | 55 | C |

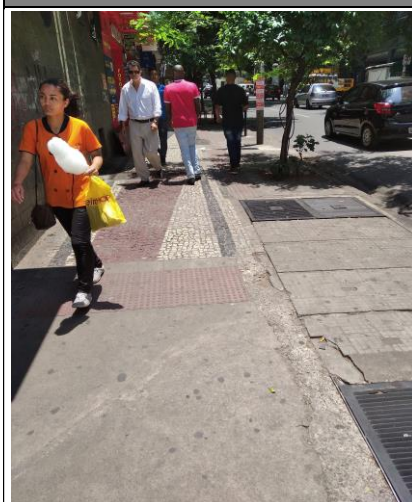
Foto Geral

| ID | Itens Avaliados | Respostas | Nota |
|---|---|---|---|
| P_4 | Existência de Buracos ? | Poucos | 5 |
| P_5 | Condições Gerais do Piso e meio-fio da calçada ? | Regular | 5 |
| P_13 | Existe algum dispositivo de Drenagem sobre a calçada ? | Sim | 0 |
| P_16 | Classificação geral da calçada pelo pesquisador. | Regular | 5 |
