# Lote 4 - Rota: Raja Gabágia

| Diagnóstico da Calçada | Qualidade do Serviço | |
| Endereço: Rua São Paulo, 1257 | 51 | C |

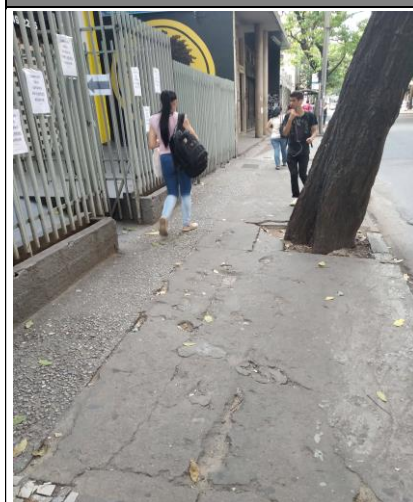
## Foto Geral

| ID | Itens Avaliados | Respostas | Nota |
|---|---|---|---|
| P_5 | Condições Gerais do Piso e meio-fio da calçada ? | Péssimo | 10 |
| P_16 | Classificação geral da calçada pelo pesquisador. | Ruim | 10 |

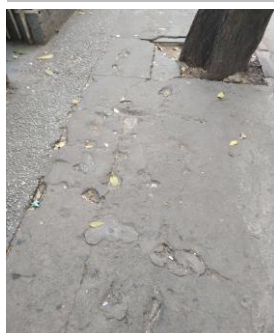
## Fotos Complementares - Detalhes do Passeio

| ID | Itens Avaliados | Respostas | Nota |
|---|---|---|---|
| P_4 | Existência de Buracos ? | Poucos | 5 |
