# Lote 3 - Rota: Leste 3

| Diagnóstico da Calçada | Qualidade do Serviço | |
| Endereço: Av. Andradas, s/nº | 58 | C |
| Data do Registro: 08/11/2019 10:15:46 | | |

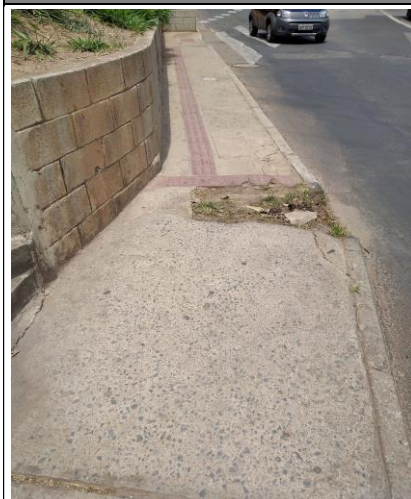
## Foto Geral

| ID | Itens Avaliados | Respostas | Nota |
|---|---|---|---|
| P_5 | Condições Gerais do Piso e meio-fio da calçada ? | Regular | 5 |
| P_16 | Classificação geral da calçada pelo pesquisador. | Regular | 5 |

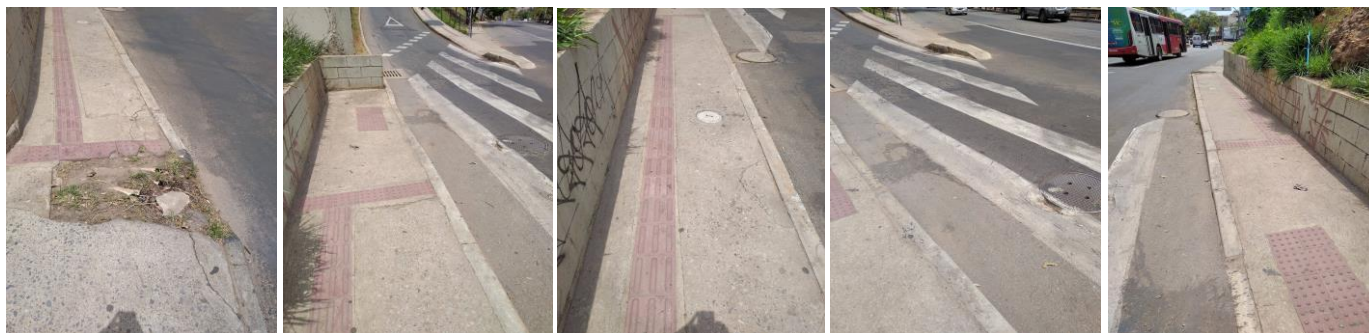
## Fotos Complementares - Detalhes do Passeio

| ID | Itens Avaliados | Respostas | Nota |
|---|---|---|---|
| P_4 | Existência de Buracos ? | Poucos | 5 |

| ID | Itens Avaliados | Respostas | Nota |
|---|---|---|---|
| P_7_3 | O rebaixo possui piso tátil ? | Tem só piso de alerta | -1 |
| P_8_1 | O piso tátil está no eixo da faixa livre ? | Não | 0 |
